Válvulas variables y mucho más

Nuestro tercer estudio de casos es sobre un Nissan Sentra GXE 2001 que cuenta con un motor 1.8L QG18DE como el que vimos en los primeros dos estudios de casos. El vehículo no pasó la inspección del estado de Illinois del OBD II (sistema de diagnóstico a bordo) por un código de diagnóstico de fallas (DTC) P0335 correspondiente al sensor de posición del cigüeñal. Si se borra el DTC, vuelve a cero muy rápidamente y se convierte en un DTC almacenado. La definición del código sugiere que la causa de un DTC P0335 podría ser un problema de sincronización del sensor de posicionamiento/fase. El motor también se sobrecarga en marcha lenta. La Imagen 1 que aparece en la página 3 muestra la sobrecarga en Estacionar y Primera. El motor QG18DE está equipado con sincronización variable de válvulas de leva de entrada. Por defecto, la sincronización de

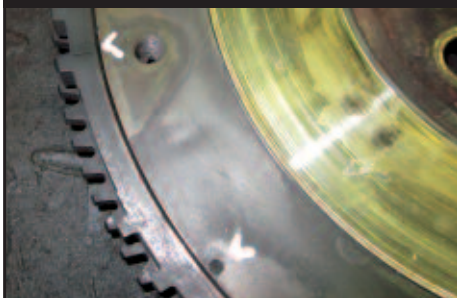
Las flechas en la foto muestran las marcas del ensamblaje en el volante del motor y en la corona dentada. Esas marcas deberían estar alineadas.

Como se puede ver en la foto, la corona dentada se movió. La corona dentada muestra un encogimiento de interferencia ajustado al

volante del motor, con lo que parecen ser marcas de golpes para asegurarla. No hay soldaduras que la mantengan en su lugar. Luego de reemplazar el volante del motor (el concesionario tenía dos en stock), el motor funcionó bien.

La pregunta es qué pudo haber provocado que la corona dentada se moviera. Luego de mirar con mayor detenimiento, parecía haber algo de decoloración por calor donde el disco de embrague hacía contacto con el volante del motor. Hablé con Bob y me dijo que se había cambiado el embrague de ese vehículo dos veces. Se debe tener en mente que sólo tiene 105.000 km recorridos. ¿Eso indica que hay un problema con el plato de presión, con el disco de embrague o con el hábito del conductor de llevar el pie sobre el embrague? No puede saberse hasta el momento, pero parece que el calor excesivo tiene algo que ver con el movimiento de la corona dentada.

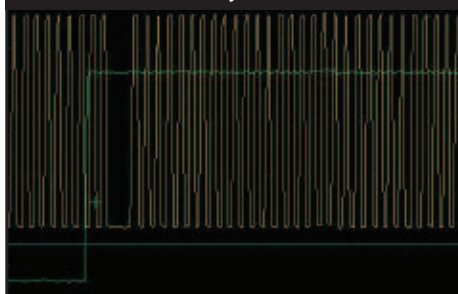
Formas de onda CKP y CMP confiables.

La captura de pantalla anterior muestra los patrones confiables de los sensores del cigüeñal y del árbol de levas correspondientes a un Kia Rio modelo 2004 con caja de cambios estándar. Esos patrones también están disponibles en nuestro sitio web.

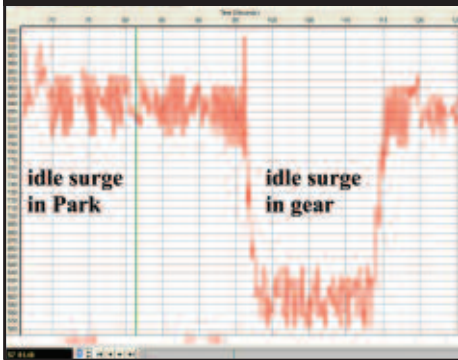
Imagen 1: Esta captura de pantalla muestra la sobrecarga en marcha lenta del Nissan Sentra.

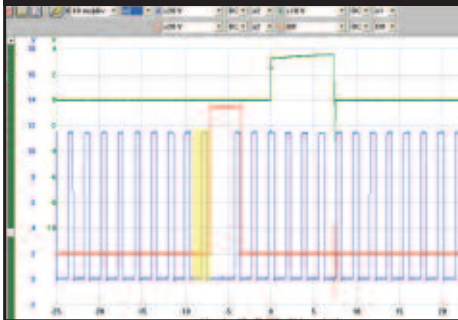
Consulte las señales en forma de onda de las Imágenes 2 y 3 que aparecen en la página 3. Las señales en forma de onda del sensor del cigüeñal (POS) y de la leva de escape (PHASE) están en sus lugares habituales, pero agregamos encima una tercera señal en forma de onda. Esta señal en forma de onda es producto del sensor del árbol de levas de entrada.

Cuando se activa, el sistema de sincronización variable de válvulas debería hacer avanzar la sincronización de la leva de entrada 20 grados del cigüeñal. Sin embargo, la señal en forma de onda del sensor de levas de escape parece tener un retraso de unos 10 grados del cigüeñal. Probablemente la cadena de sincronización esté estirada, lo que también provocó el fallo P0355. Aunque el mecanismo de sincronización variable de válvulas provoca que el árbol de levas de entrada avance como debe hacerlo, la sincronización del árbol de levas de entrada también tiene un retraso de unos 20 grados del cigüeñal. Probablemente esta sea la causa de la sobrecarga. La rueda dentada de levas de entrada puede haber saltado un diente, o podría haber otra explicación mecánica. El uso de un osciloscopio unido a los sensores del cigüeñal y del árbol de levas nos permitirá diagnosticar las fallas mecánicas en el motor sin tener que desarmarlo. Saber lo que uno encontrará antes de quitar el primer tornillo nos evita un posible error de diagnóstico y nos ahorra mucho tiempo; además, nos permite ofrecer al cliente un costo estimativo de la reparación mucho más preciso.

Imagen 2: Este es un patrón no confiable. La leva de escape parece estar retrasada unos 10 grados del cigüeñal.

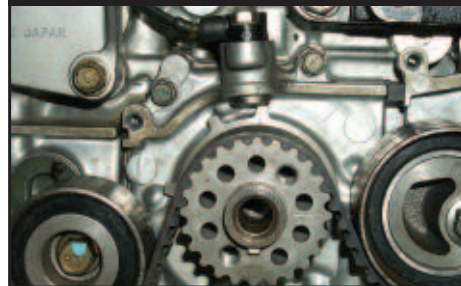
Imagen 4: Este sensor de posición del cigüeñal está ubicado por encima de un reluctor con una secuencia dentada distintiva.
